## クーリングタワーの振動監視

### 暴走するモーター

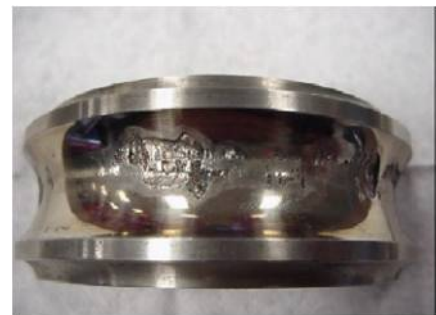
ウィルコクソン社製モデル 797 は 100mV/g の出力をもった標準品で、冷却塔ファンモーターのドライブエンド(DE)に取り付けられていますが、このモーターは 1,790rpm と 893rpm の動作速度で稼働しています。2004年から2006年にわたりこのセンサーは 0.07ips (1.78mm/秒)ピークから 0.19ips (4.8mm/秒)ピークで増加する全体振動信号をトラッキングしてきました。通常はアラーム値である 0.20ips (5.08mm/秒)を超えることはありませんでしたが、音響ノイズを伴った振動増加により Aux セーブルは対策の準備を始めました。モーターの DE での調査では、スペクトル解析により、内輪通過周波数 (ball pass frequency inner race, BPFI)に関連したモーターのノンドライブエンド(NDE)の軸受けでベアリング不良がトレースされました。収集された情報によって Aux セーブルは 2006年11月不具合と思われるモーターを取り外しスペアと交換しました。予定されていた工場シャットダウンの間に作業は完了し、モーターは検査のためリペアショップに送られました。検査では同社が想像していたモーターの NDE の問題だけではなく、全体振動の増加につながった根本原因も明確になりました。

右上の写真で分かる通りモーターの NDE ベアリング内輪不良が確認され、不適切なベアリングとハウジングのフィット性が原因となる外輪のさびと腐食が確認されました。(右下の写真)

リペアショップではこのモーターを 50 万円以下で修理できましたが、これはモーターを交換する場合のコストである 200 万円を大きく下回ることができました。また交換用モーターの納期は 10 週間と長く、これは大問題だったのですが、修理はこれよりも大幅に短い期間で完了したわけです。修理を担当した技術者によると、当該モーターが致命的な不具合になるのは時間の問題であったことを確認し、振動モニタリングがなければ発見できなかったらうとしています。

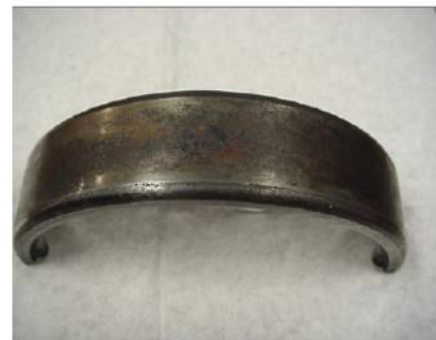
モーターの NDE 軸受ハウジングはまた、ベアリングの外輪がベアリングハウジング側に倒れたことにより底部で激しく溝が付いています。さらなる検査では、ローターアセンブリには NDE でステーターへ接触したことが分かる目視確認が可能な劣化跡があり、NDE での接触によるラミネーションを通してローターバーは目視で確認されました。

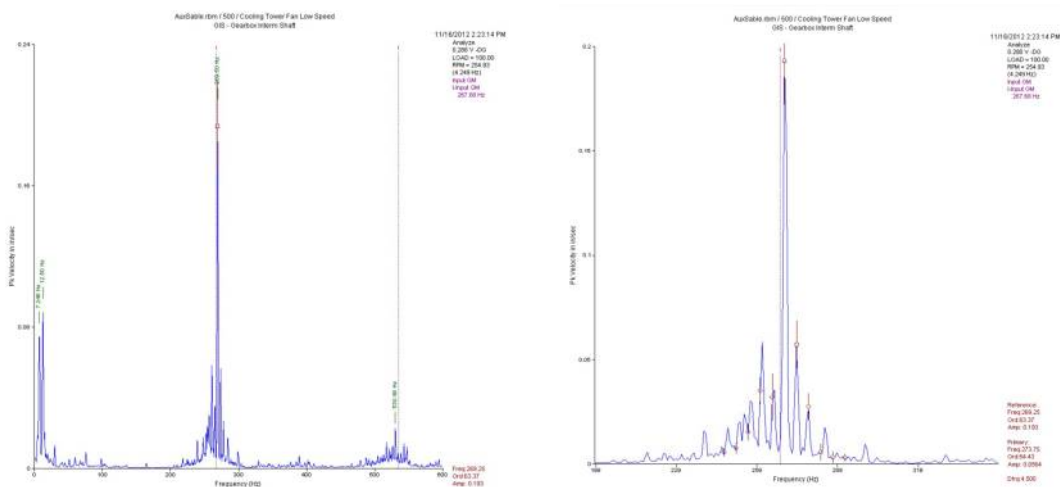
最後に年間を通してトラックされたウォーターフォールプロットでは、ギヤメッシュ周波数とサイドバンドの振幅において増加が見られました。このギヤボックスは修理が行われている間において可及的速やかに交換されました。

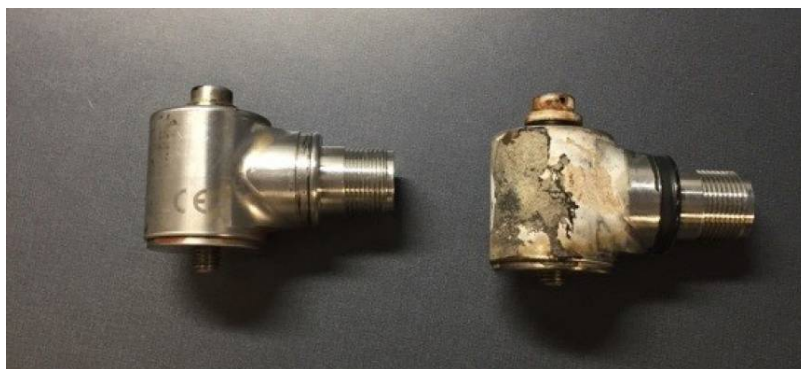
下の写真はギヤボックスから取り出されたものです。左のセンサーは洗浄されほとんどの異物は除去されていますが、右のセンサーは取り外された直後のものです。これらのセンサーは大量のケミカルに晒されていますが、両方とも初期段階と同様に動作しその高い耐環境性を証明しています。
